減災サステナブル技術協会
シンポジウム2024秋
2024/10/25 14:35-15:05

地中からの隠れた火種： 首都圏直下地震で起きうるメタン火災のリスク

榎本祐嗣（信州大学）

2024年1月1日、能登半島地震 輪島市河井町朝市通りで起きた大規模火災：メタン・火災の実像

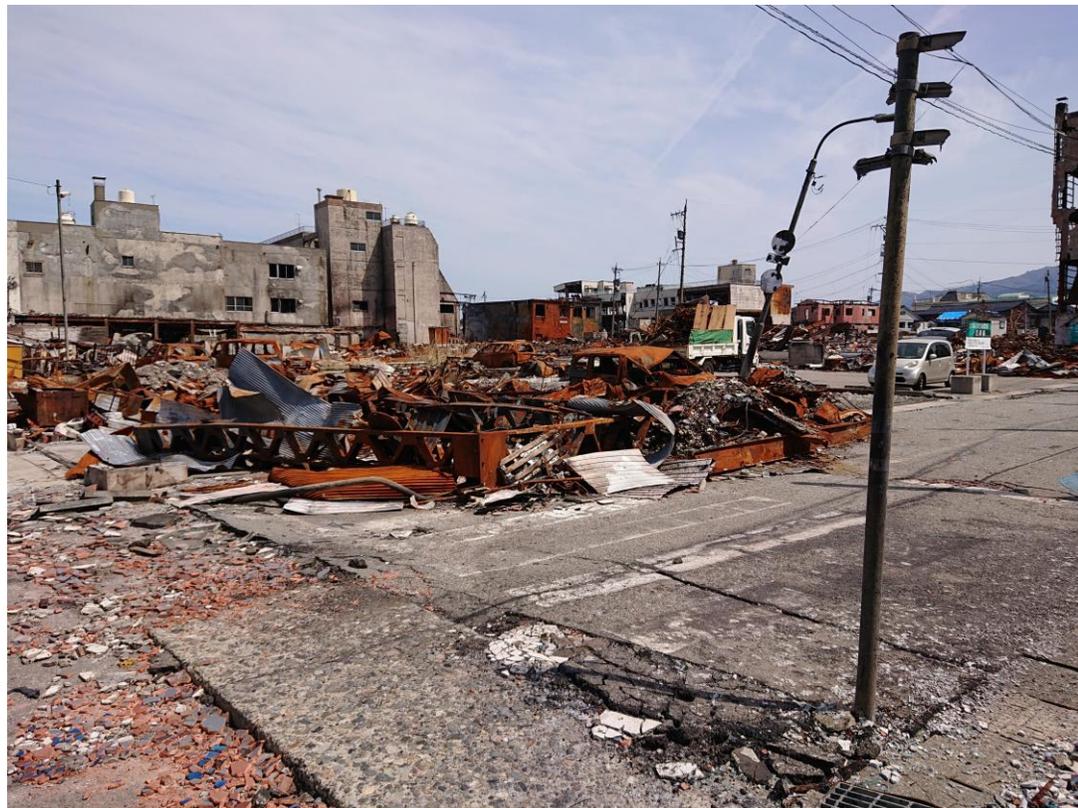
火元とされた建物近くの焼失地（4月6日撮影）

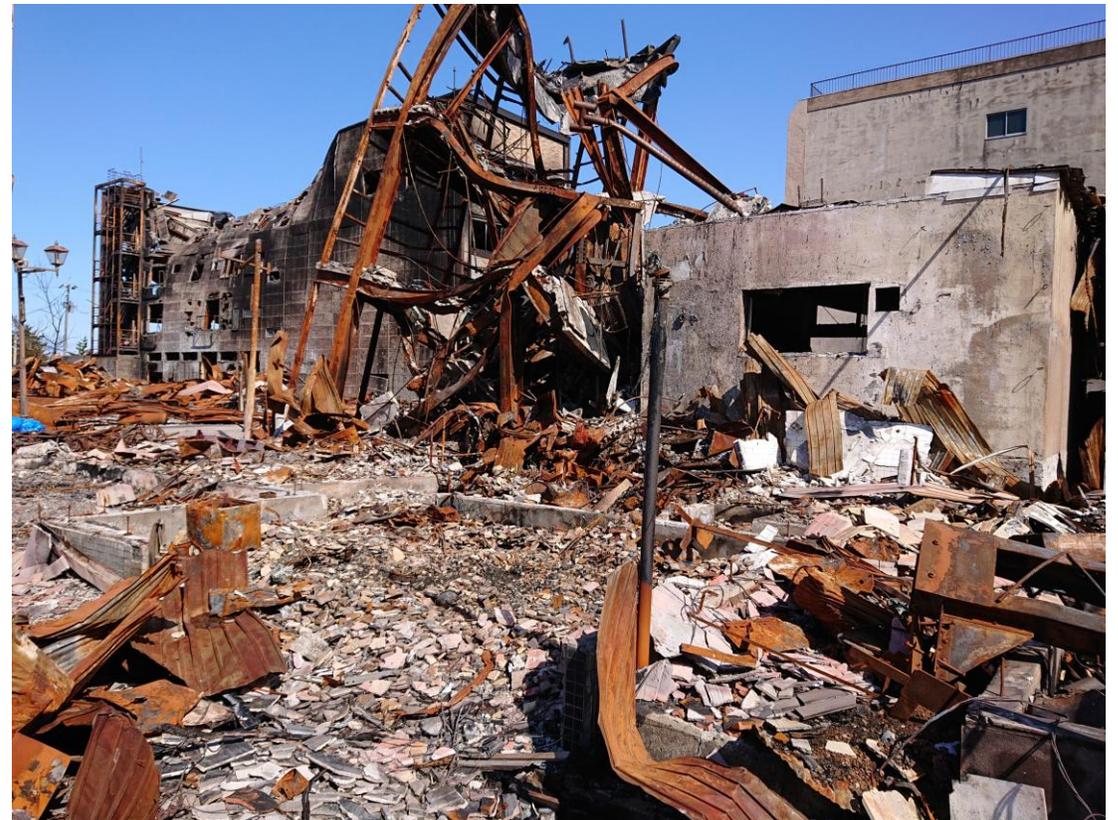
熱変形を受け崩れた鉄骨構造のビル3月22日撮影)

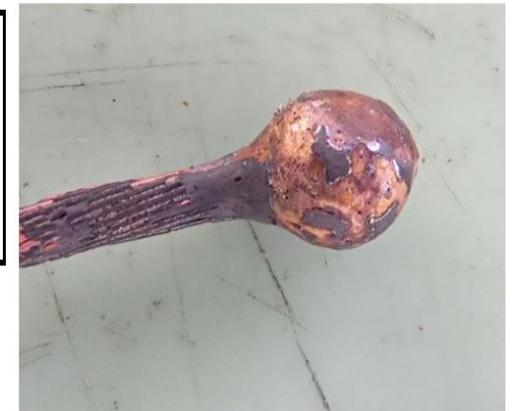
試送電の時間は0.3-0.4秒、その間に銅線が溶融したとは考えにくい。

焼け跡で見つかった電気痕

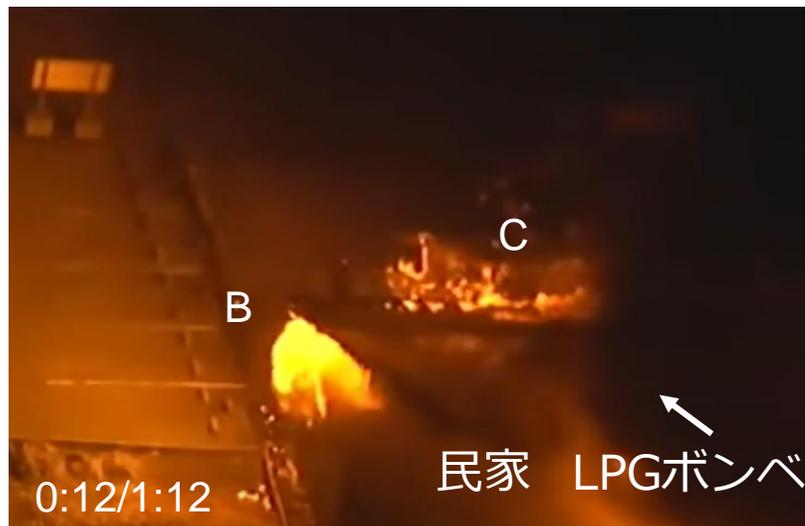
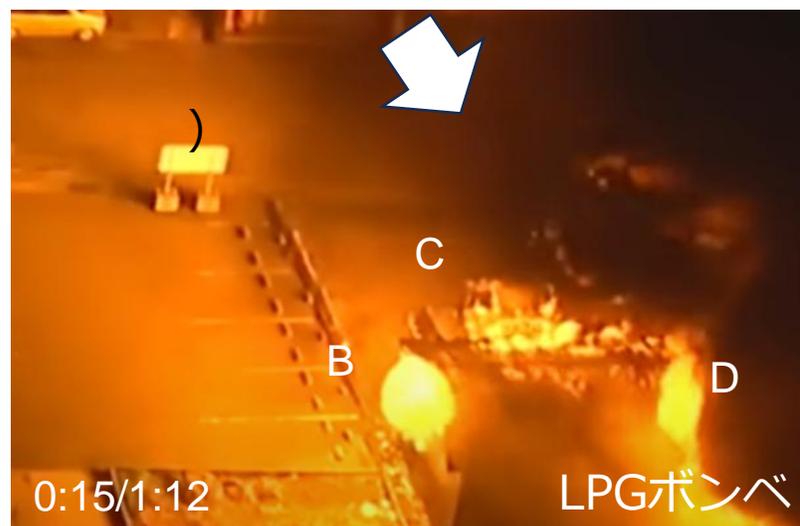
プロパンボンベからの火炎

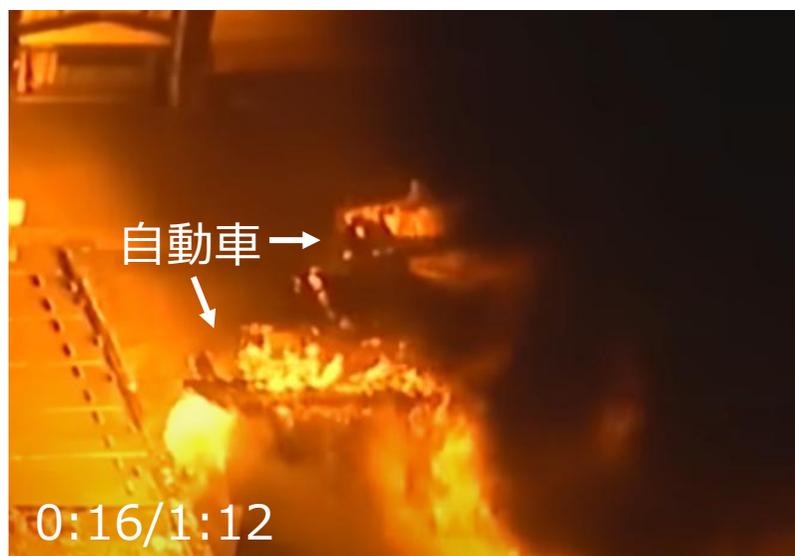
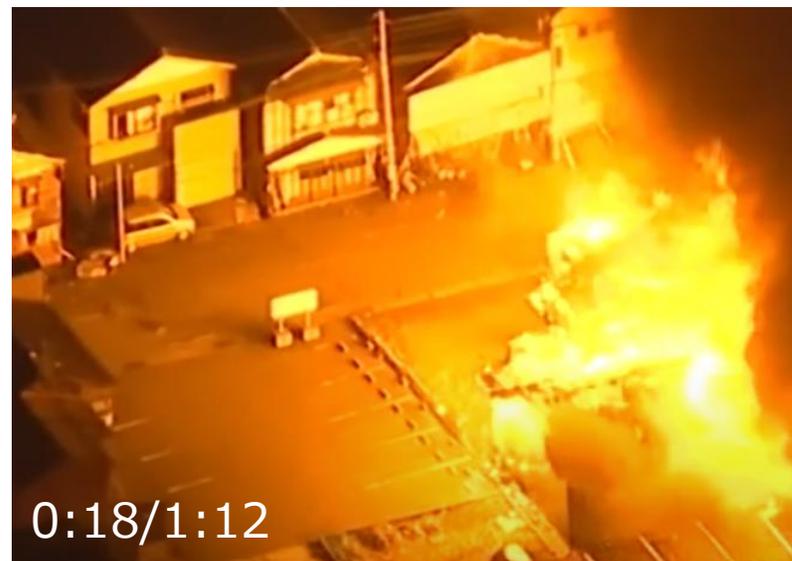
自動車（2台）からのガソリン爆発

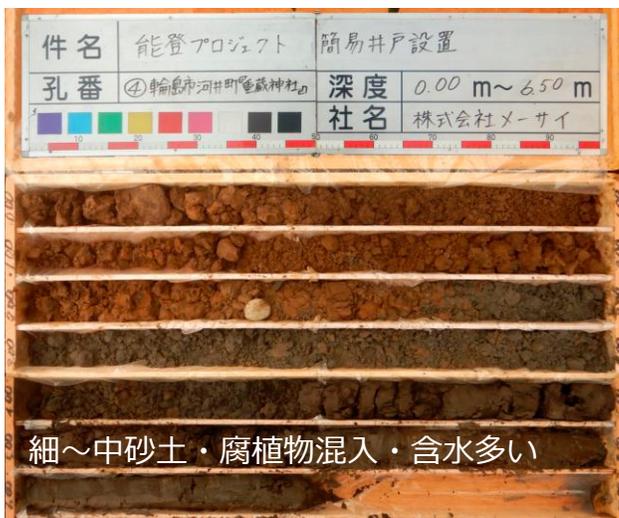
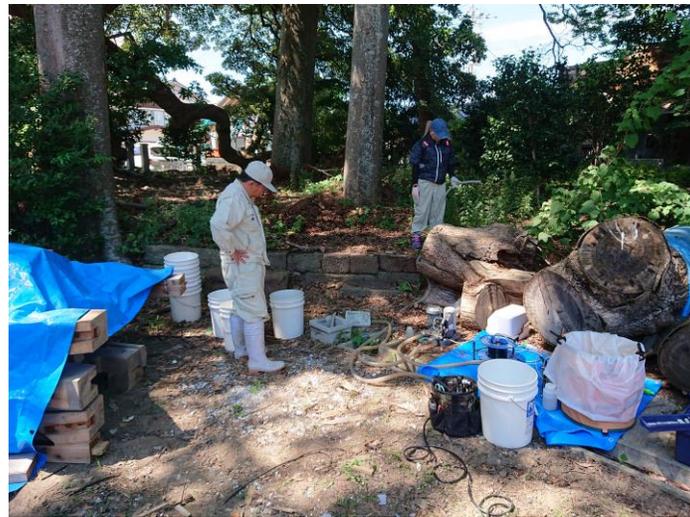
(株)メーサイによるボランティア活動 簡易井戸設置11箇所、 ほとんどが清水だったが 輪島市河井町のみが…

（輪島市河地町のみ）汲み上げた地下水は、若干白濁し、硫黄臭がしました。掘り止めた粘土には腐植物が多く混じていたので、メタン泡が混りポンプが止まっていたのだと思います。」
（株）メーサイ喜安氏

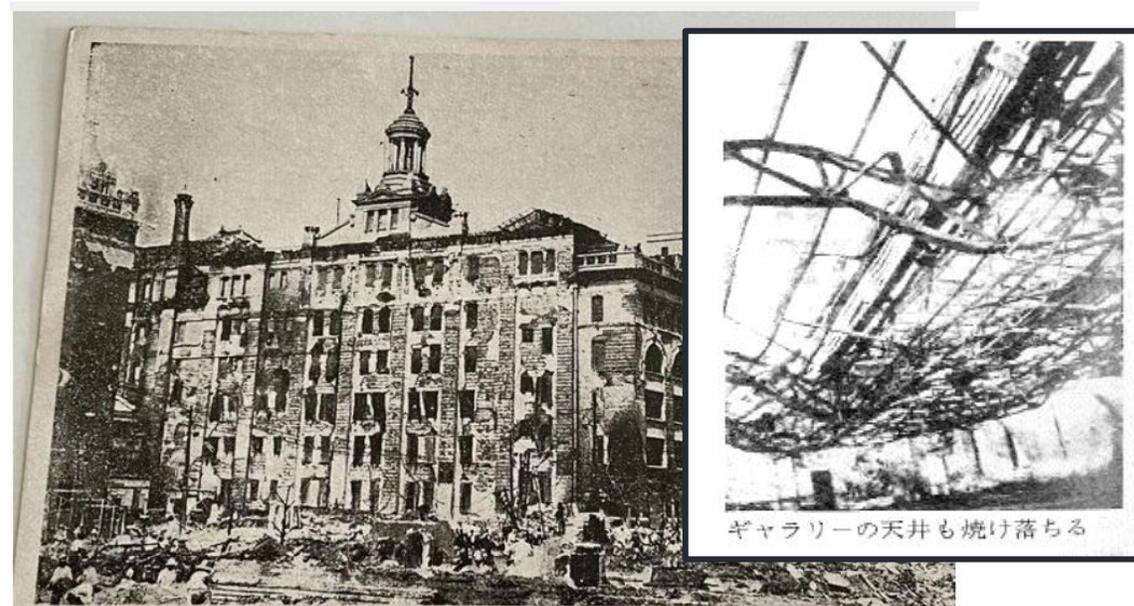
屋上帽子屋根の鉄骨は、猛火の為に其の強度を失ふて屈曲垂下した。「ワイヤーグラス」は、氷柱の如くに溶解して、鉄骨に附着し在るを見受けた。『関東震火災視察記』日本建築協会(1924).

ギャラリーの天井も焼け落ちる

（このビル）では**白金が溶解した**(溶解温度1,768℃) 『大正震災誌 上』(内務省社会局)
