レジリエンス協会定例会 2016年11月17日(木)

生活継続の観点からみた マンションのリスクと課題

- 生活継続力評価のご提案 -

清水建設(株)技術研究所 村田 明子

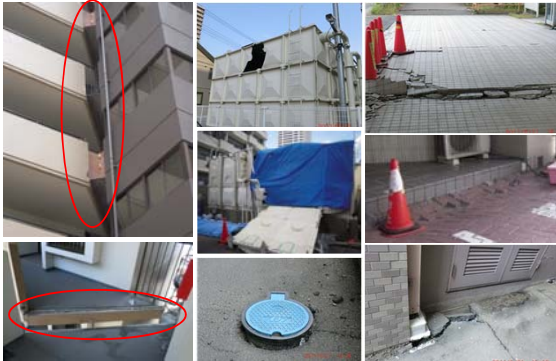
被害の例(エキスパンションジョイント,受水槽,外構)

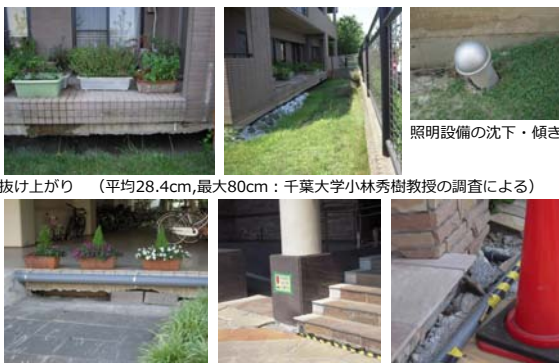
被害の例(住戸・エントランスの地盤沈下)

照明設備の沈下・傾き

抜け上がり (平均28.4cm,最大80cm:千葉大学小林秀樹教授の調査による)
